TRIBUNALE DI AREZZO

Mandò village s.r.l. in liquidazione

CONSULENZA TECNICA DI UFFICIO

La casa colonica

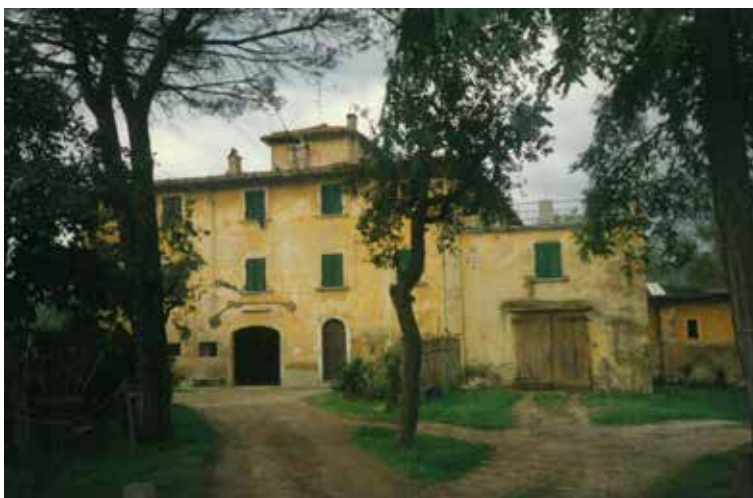
La schedatura fu elaborata nel 1991 quando l'edificio si presentava nelle condizioni documentate nella immagine a fianco.

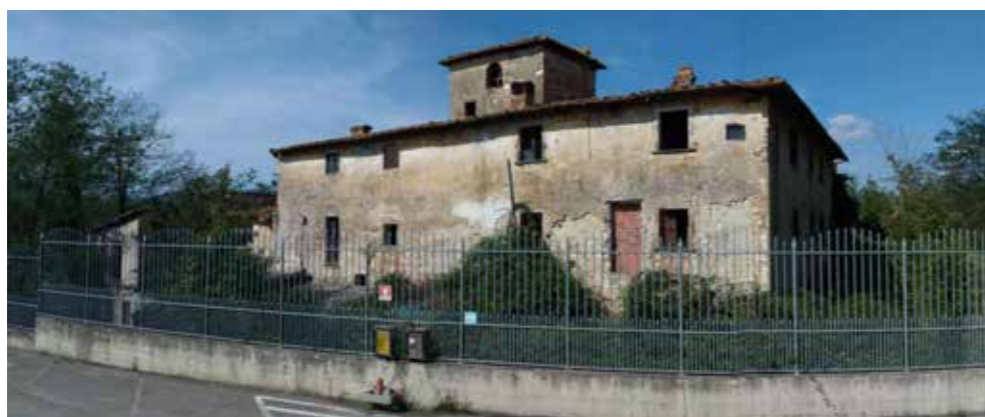
alcune delle strutture più recenti sono realizzate con travi in ferro.

I manti di copertura sono in laterizio.

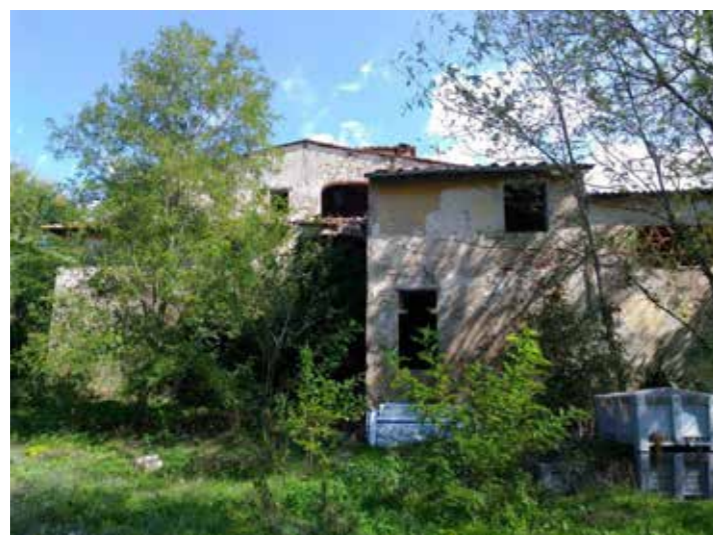
In origine l'accesso all'edificio avveniva con un percorso che dal resede conduceva direttamente alla SR 69; l'urbanizzazione delle aree circostanti ha interrotto tale percorso. Allo stato attuale il resede è contermina alla strada realizzata a servizio del centro commerciale anche se, su tale lato del resede non è stato predisposto un percorso di accesso.

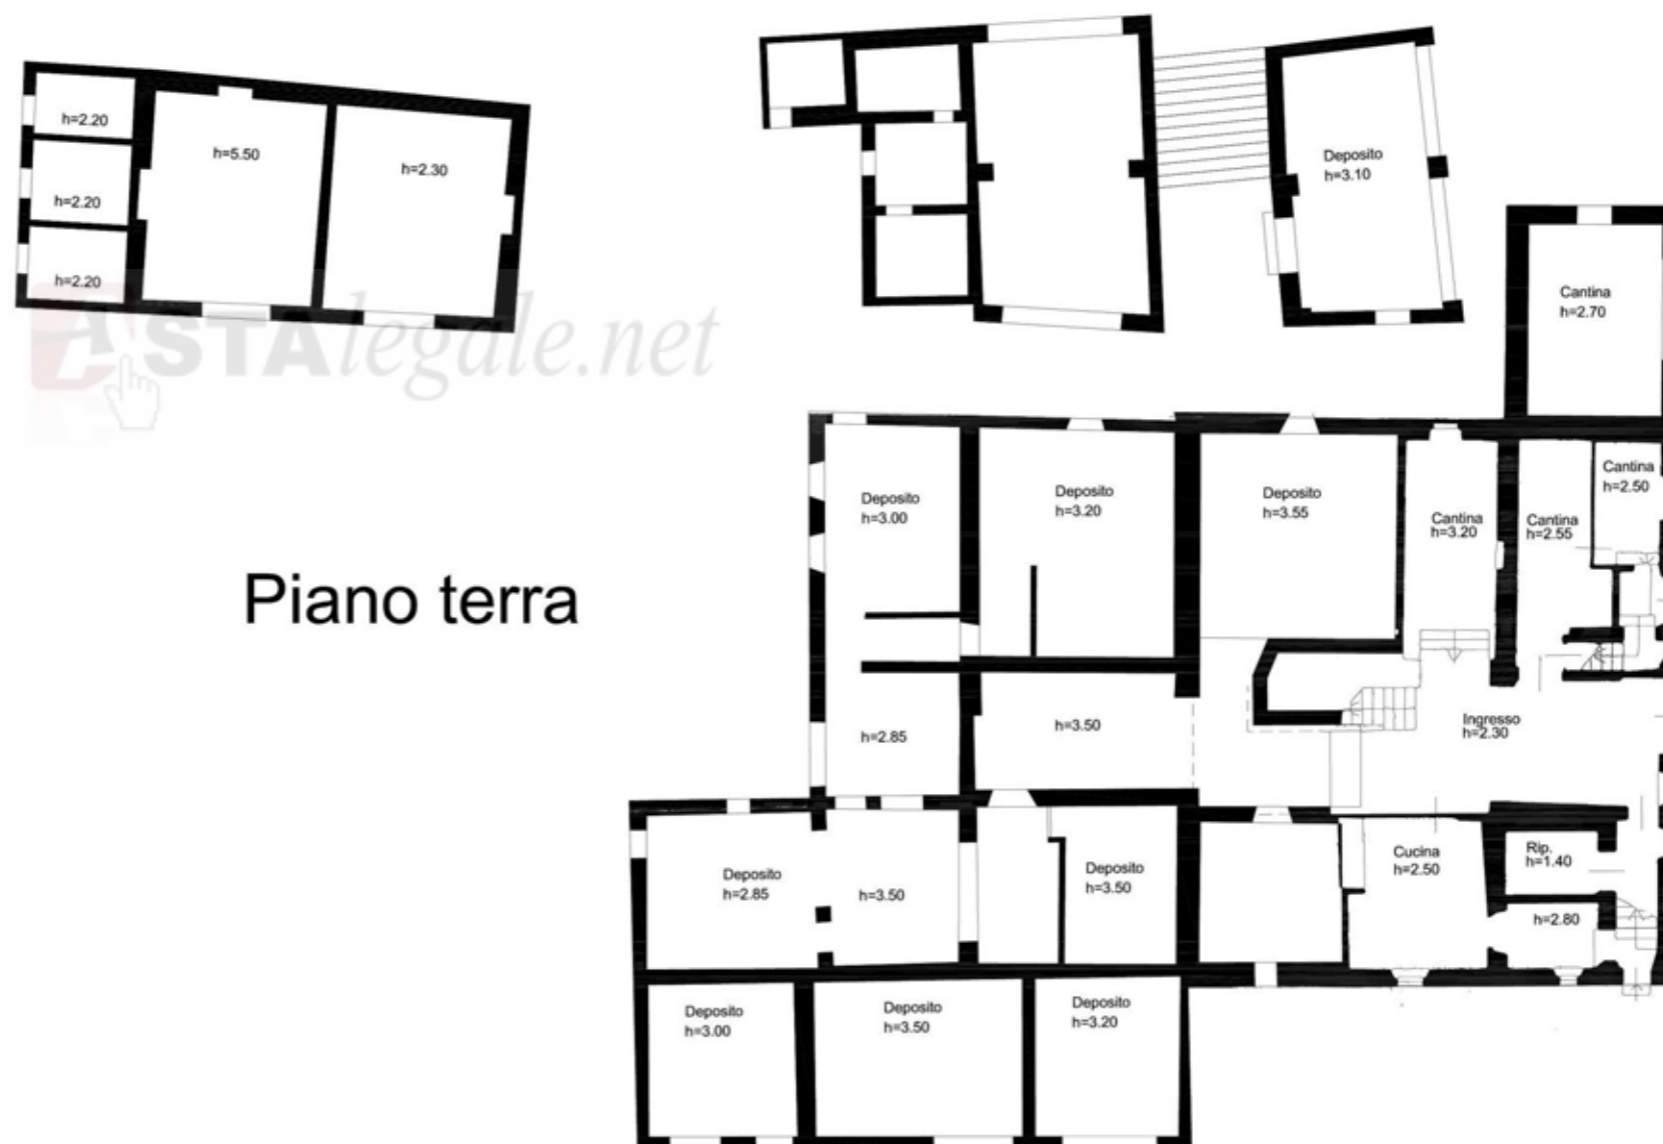
Piano terra

La parte principale è costituita da un edificio in muratura disposto su tre livelli fuori terra, oltre alla piccionaia centrale; il piano terra era destinato a rimesse e stalle mentre i livelli superiori erano destinati ad abitazione.

In aderenza all'edificio originario, lungo il prospetto ovest, è stato realizzato un ampliamento, anch'esso disposto su tre livelli fuori terra, con le medesime destinazioni del corpo di fabbrica principale. Un ulteriore ampliamento è stato realizzato giustapposto al fronte nord.

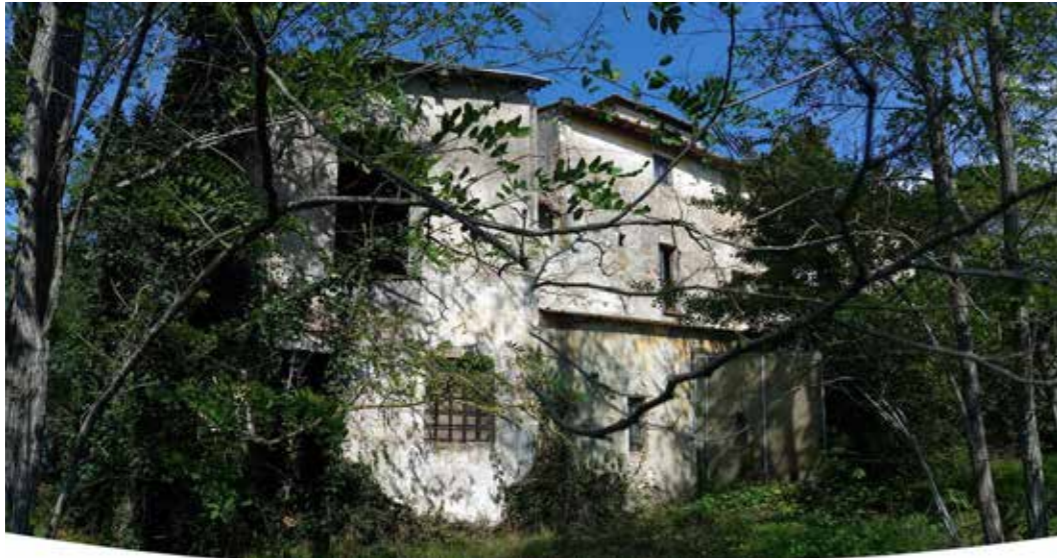
La progressiva urbanizzazione delle aree circostanti ha sopraffatto il complesso edilizio che è stato inglobato nell'area industriale, con muri di recinzione e gli edifici produttivi posti a pochi metri di distanza.

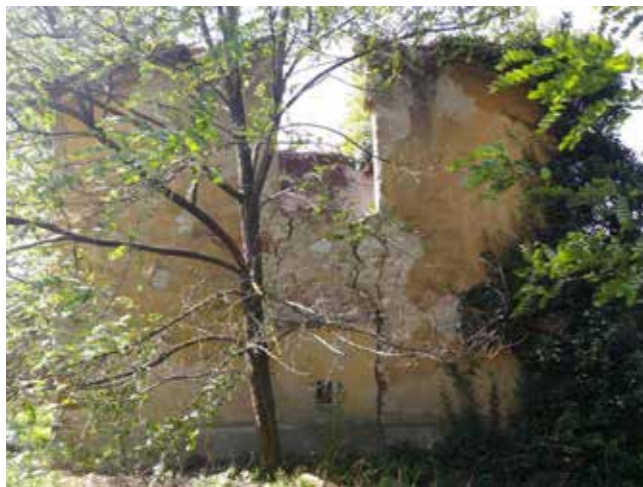
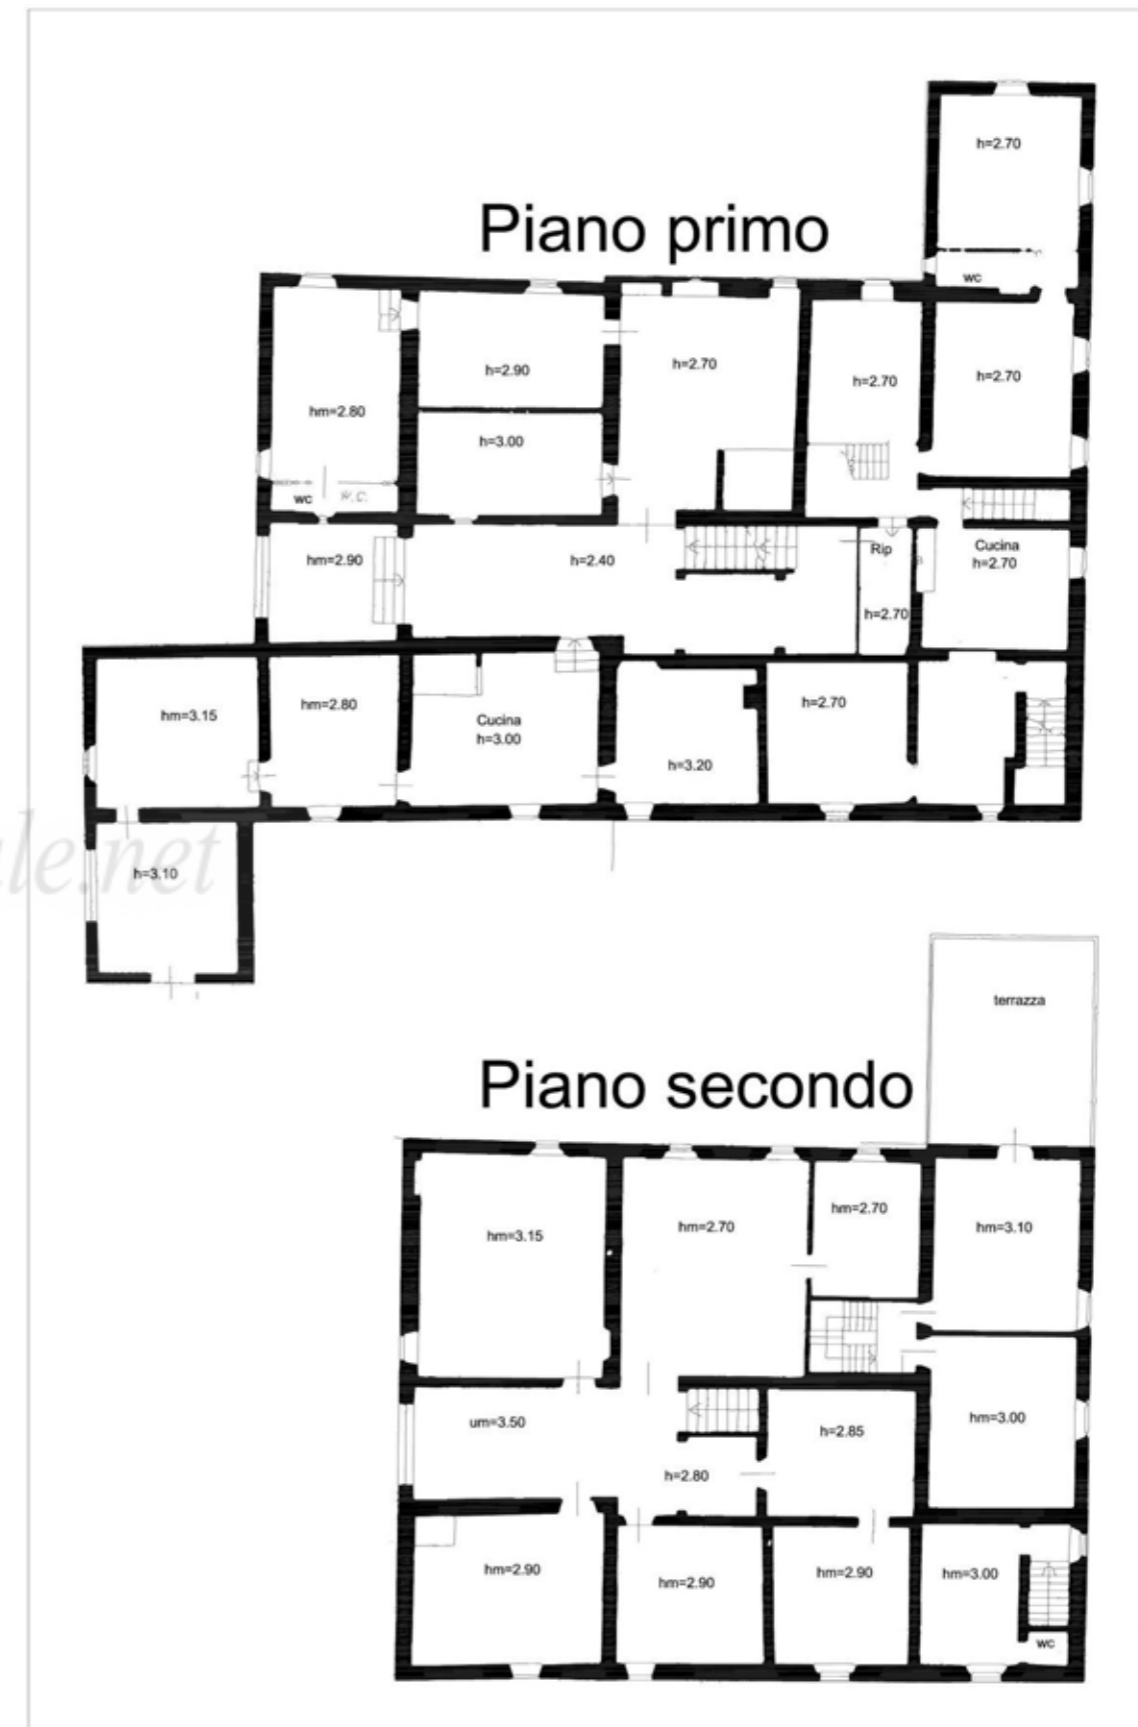
Il resede è invaso dalla vegetazione spontanea che ha aggredito anche gli edifici accessori. I solai di copertura degli accessori hanno ceduto trascinando parte delle murature perimetrali; anche il tetto del corpo principale presenta crolli anticipando il cedimento delle strutture verticali in assenza di decisi interventi di ripristino. Allo stato attuale il complesso edilizio è inutilizzabile.

Oltre a ciò si deve considerare che gli immobili sono in avanzato stato di degrado.

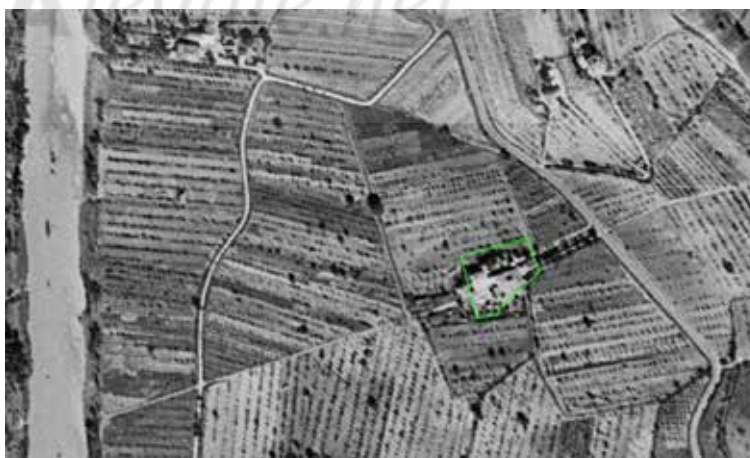
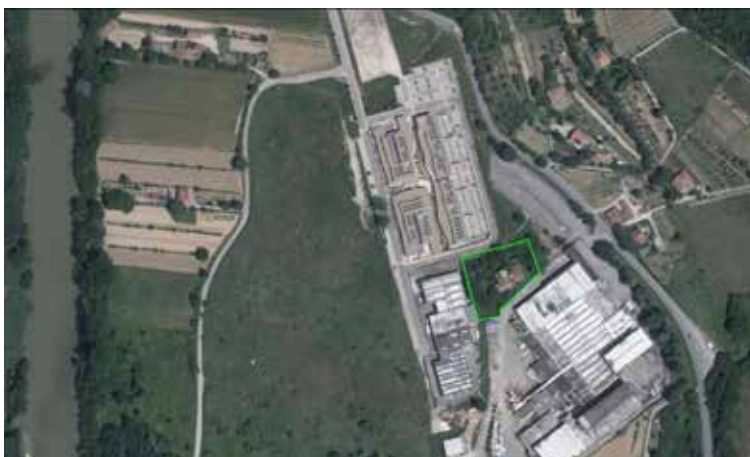
In tal senso è evidente la presenza del complesso edilizio nelle foto aeree del 1954 pubblicate dalla Regione Toscana.

Il confronto con le foto aeree del 2016 documenta che il complesso edilizio era posto fuori dal perimetro del centro abitato.
