# TRIBUNALE DI SULMONA

Esecuzione Immobiliare: N° 20/2021 R.G. Es.

## **RAPPORTO DI STIMA DEL COMPENDIO IMMOBILIARE**

## 1 LOTTO UNICO – GORIANO SICOLI (AQ)

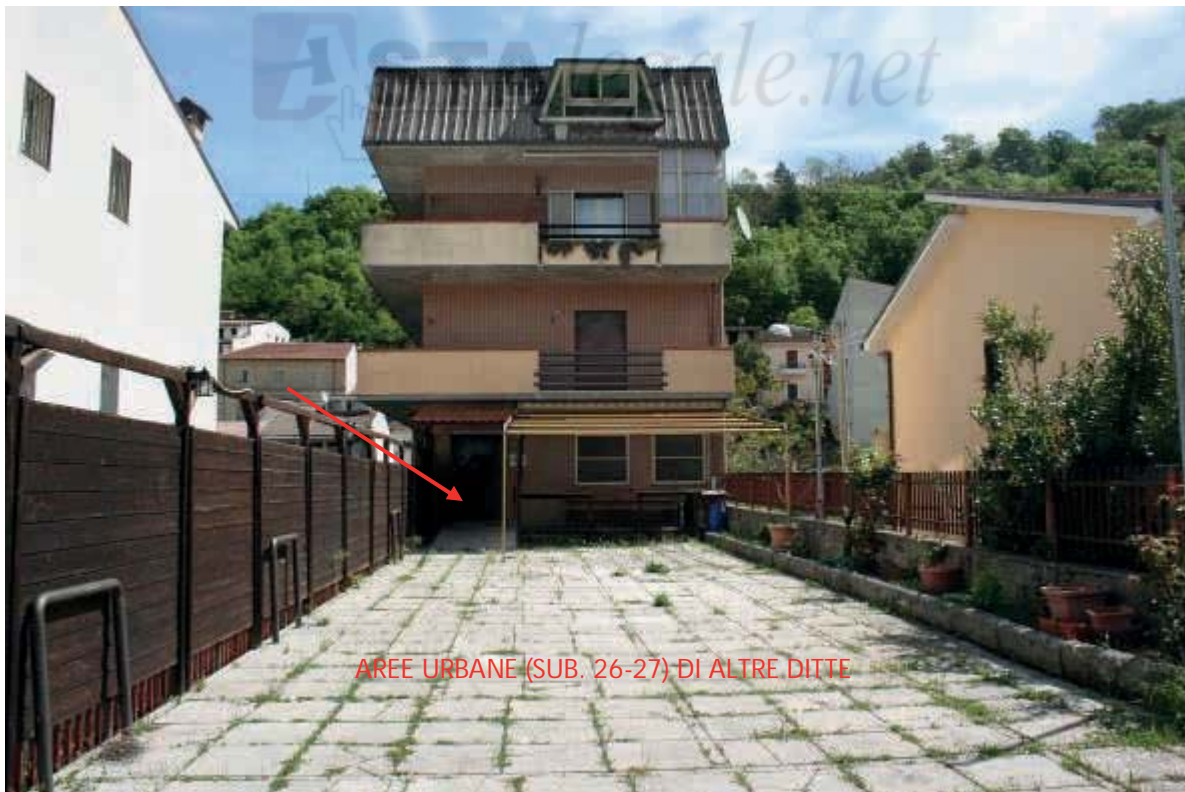
Fronte principale d'ingresso su Corso Don Giuseppe Corsetti – locale commerciale PT

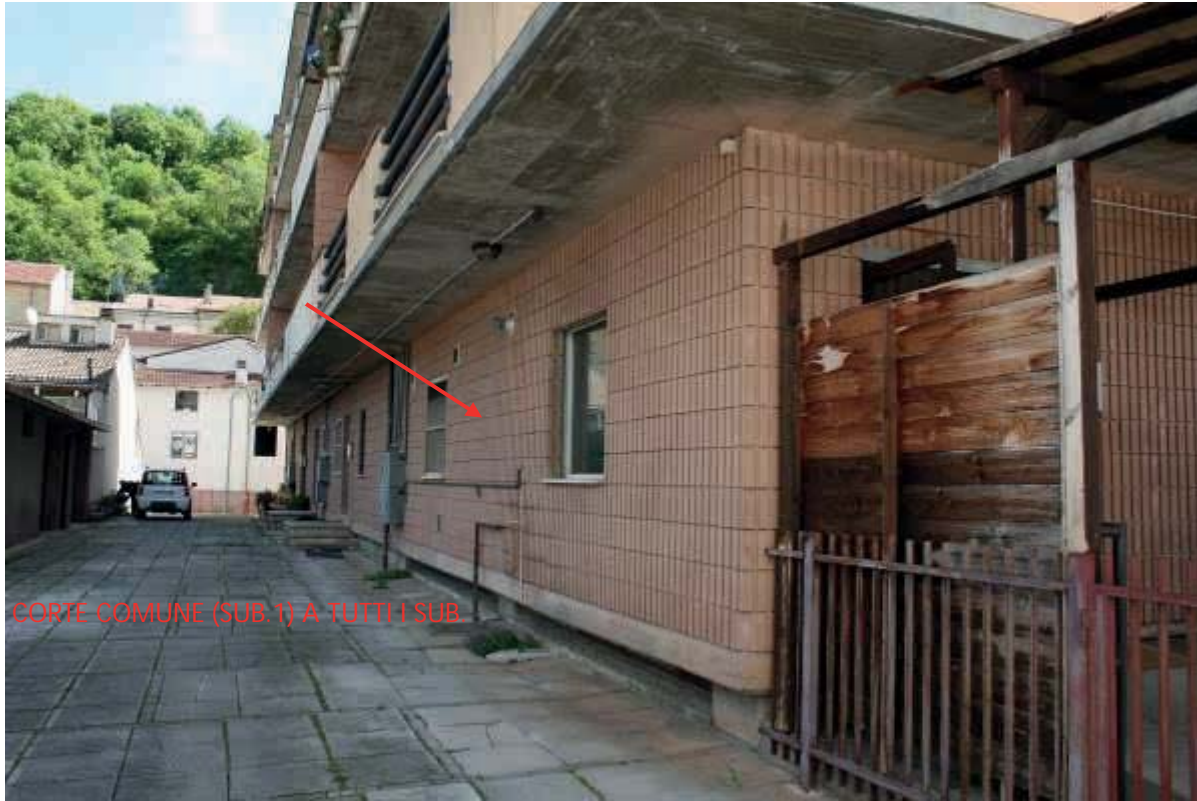
CORTE COMUNE (SUB.1) A TUTTI I SUB.

Fronte laterale su corte comune – locale commerciale PT

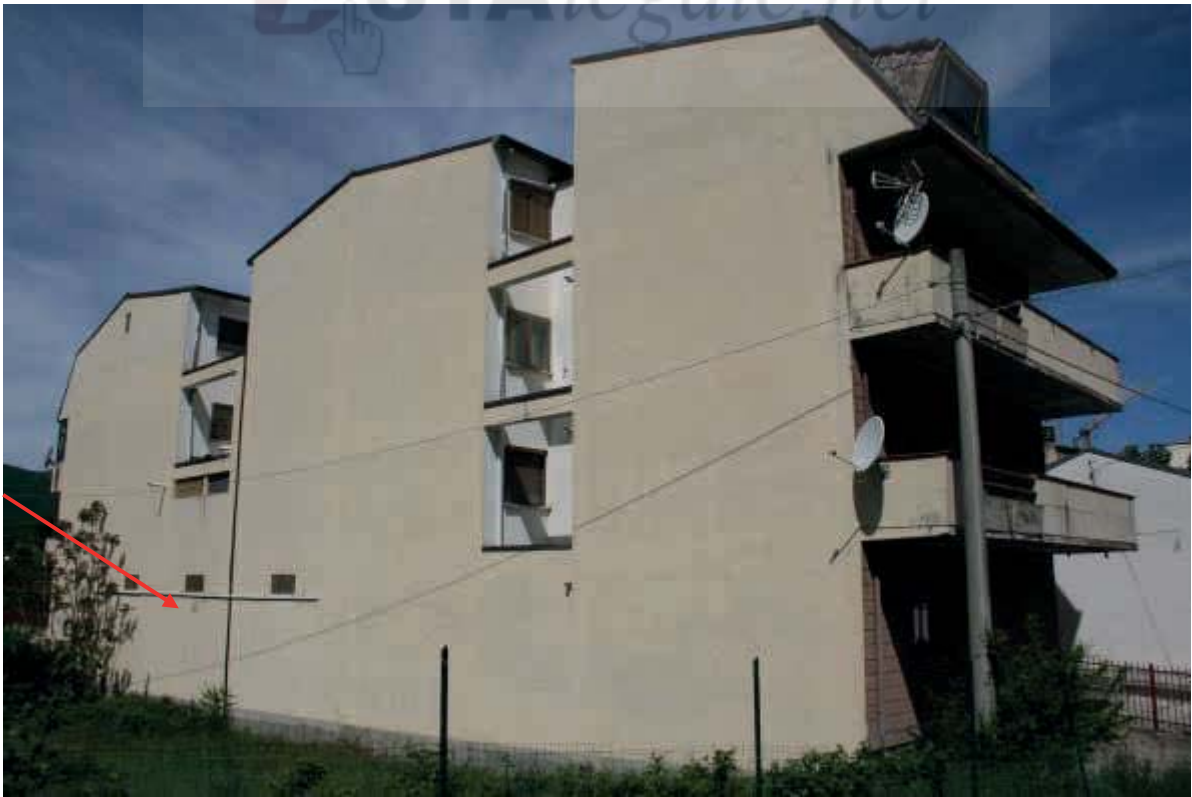
Fronte laterale– locale commerciale PT

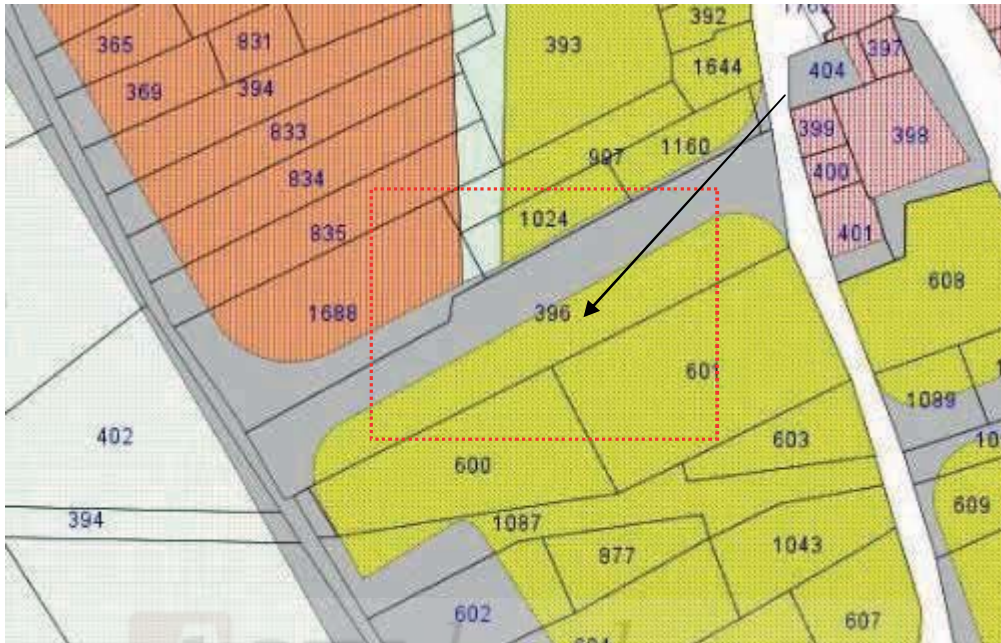
Stralcio PRG (estratto dal portale online Sistema Informativo Territoriale Comunità montana Sirentina-

Secondo il Piano Regolatore Generale (all.4.19) del Comune di Goriano Sicoli (Aq) l'immobile e in dettaglio la particella 396 con le corte ad essa graffata, ricade in parte nella Zona Residenziale di

completamento di tipo 1 per circa 400 mq e in parte nella Zona destinata alla viabilità e parcheggi per circa 479 mq, normate dagli artt 37 e 26 delle NTA del PRG.
