ALLEGATO 13

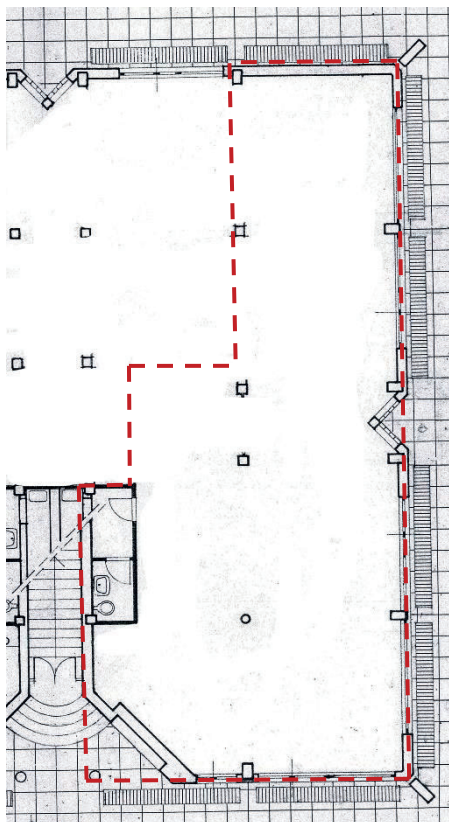
STATO DI FATTO

DIFFORMITA':

Nello stato dei luoghi le tre unità immobiliari che compongono il piano terra, due oggetto della presente stima e una terza di altra proprietà, sono accorpate e costituiscono un'unica attività commerciale.

Uno dei due servizi igienici di pertinenza è stato demolito.
